*Published in:*  
H V A C Magasinet

# Ekspllosion i rådnetank med biogas

En rådnetank på Vejle Centralrenseanlæg eksploderede i 1990, mens håndværkere arbejdede på taget. Nu, 24 år senere, hvor biogas er populær som aldrig før, er hændelsen fuldstændig forsvundet fra tilgængelige åbne kilder

Af Frank Huess Hedlund, Risikoekspert COWI, ekstern lektor, risikomanagement, DTU

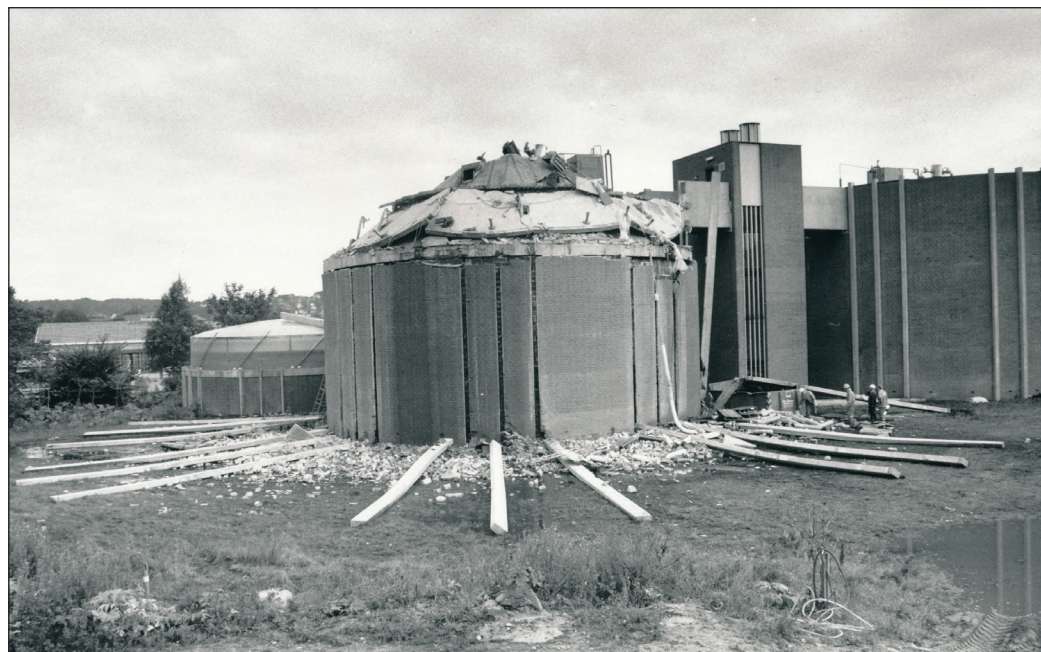
Pyntesøjler af beton var væltet bort fra tanken. En af betonsøjlerne hang meget usikkert mod trappetårnet. Bemærk rester af udluftningsslangen, der hænger ned fra taget, samt den intakte(?) identiske rådnetank til højre. Foto: Vejle Amts Folkeblad.

På ulykkesstedet var der sammenskrivnings- og nedstyrtningssfare. Næsten alle pyntesøjler af beton var væltet bort fra tanken. Nogle havde ramt en gasbeholder ved siden af, men selvom betondækket vistnok revnede, nævnes gasudslip ikke i kildematerialet. En af betonsøjlerne hang meget usikkert og blev vurderet til at kunne true rådnetanken, hvorefter mange tusinde kubikmeter slam ville løbe ud og forurene en nærliggende bæk, der fører direkte ud i Vejle å. Der sivede slam ud af tanken, og der blev brugt sandsække til at forhindre slammet i at løbe ned i den nærliggende bæk. Billedmaterialet viser en revne i den lodrette betonavæg, men ikke udsivning af slam, selvom revnen må være under væskniveau(?). Det er uklart, hvordan slam løb ud af tanken. Tilsyneladende var selve topkeglen intakt. Formentlig er eksplosionen sket i selve rådnetanken. Der er

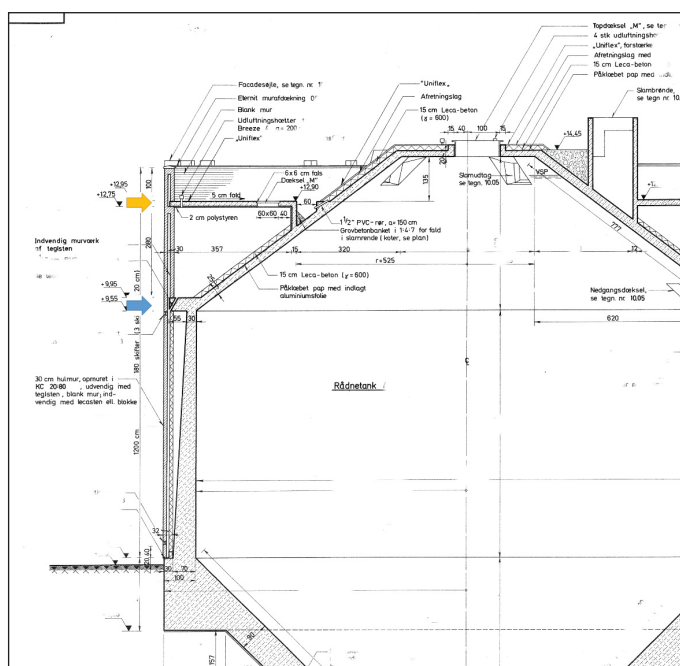
Rådnettanken har form som en cylinder med kegleformet top og bund udført af in-situ støbt armeret beton. Pile angiver ringbjælke (blå) og topdæk (gul). Dæksler og rørføring er ikke vist. Tegning gengives med tilladelse fra Krüger.

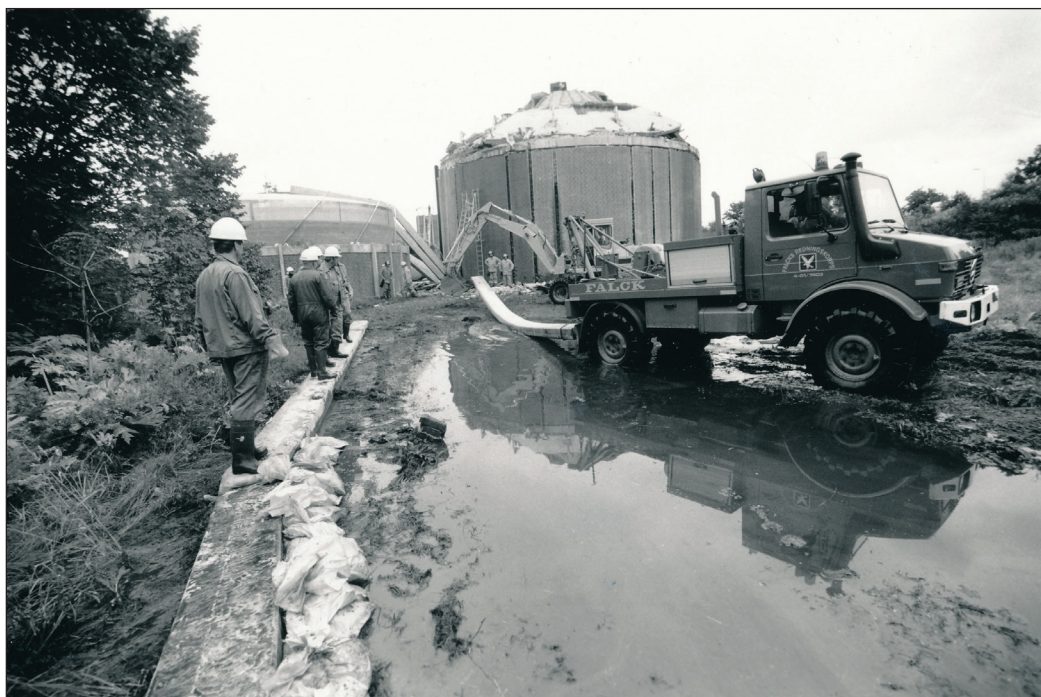
Sandsække forhindrede slammet i at løbe ned i den nærliggende bæk. Bemærk væltede betonpiller over anden tank. Foto: Vejle Amts Folkeblad.
